אתרים המגזין

מורשת תרבות מוחשית נעלמה נאלמה של העת החדשה, ותפקידן של שיטות מחקר מתעדות לשחזור: מערכת השקיית מטעים בהצפה כמקרה מבחן

דרור סגל

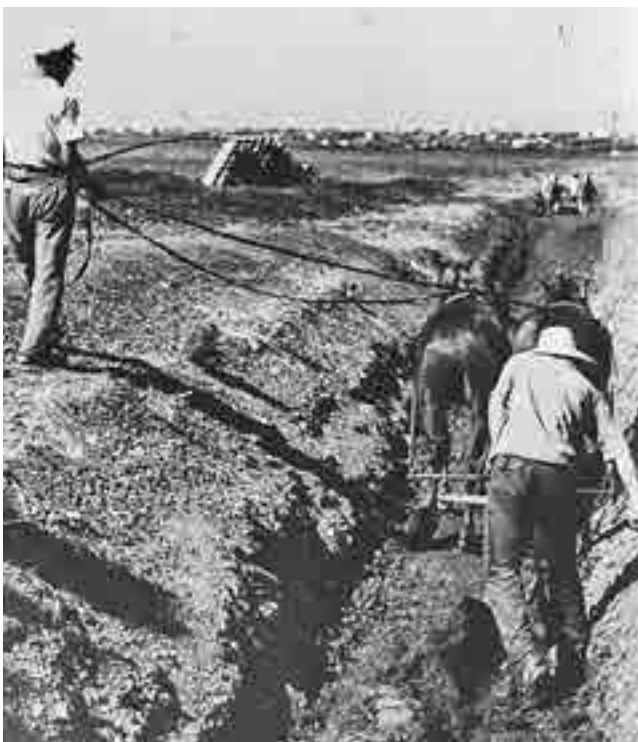
איור 3. חפירת תעלות ראשיות להנחת צינורות מים. באדיבות ארכיון כפר ויתקין וגדעון חרובי

מעט מהפלחים המקומיים ואף מהמתיישבים הגרמנים, שניהלו אז חוות משגשגות. במישור החוף, ביישובים דוגמת נען, נתניה וכפר ויתקין (איורים 2, 3, 4, 5) יש עדויות להשקיית פרדסים במתקנים דומים: בקצה שלוחות הפרדס הותקנו בריכות בטון עגולות, וחוברו במערכת צינורות בטון שהוטמנו בקרקע. המים פרצו מהבריכות הללו בהדרגה והציפו את

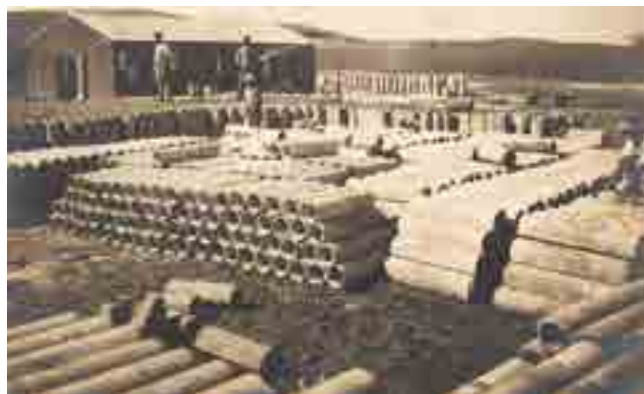
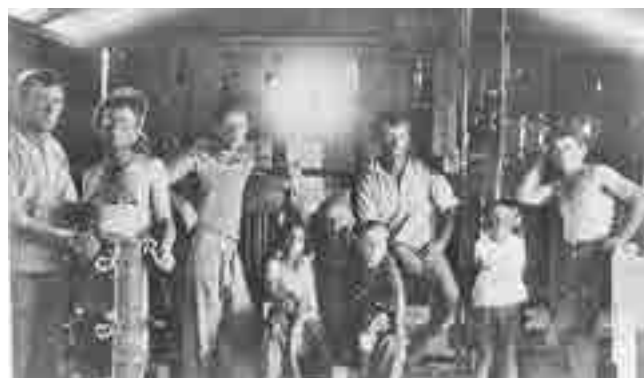
איור 2. מפעל לצינורות ולבריכות בטון ועובדי המפעל. הוקם בכפר ויתקין בראשית שנות השלושים. באדיבות ארכיון כפר ויתקין וגדעון חרובי

השלוחה או את הערוגה. השיטה רווחה שם בשנות השלושים של המאה ה-20. בכפר ויתקין, לדוגמה, אף הוקם מפעל לצינורות ולבריכות עגולות מבטון מזוין, ששימשו לבניית מערכת ההשקיה. יש המכנים את השיטה והמתקנים "שיטת השקיה קליפורנית", בשל שכיחות ההשקיה בהצפה במדינה זו.

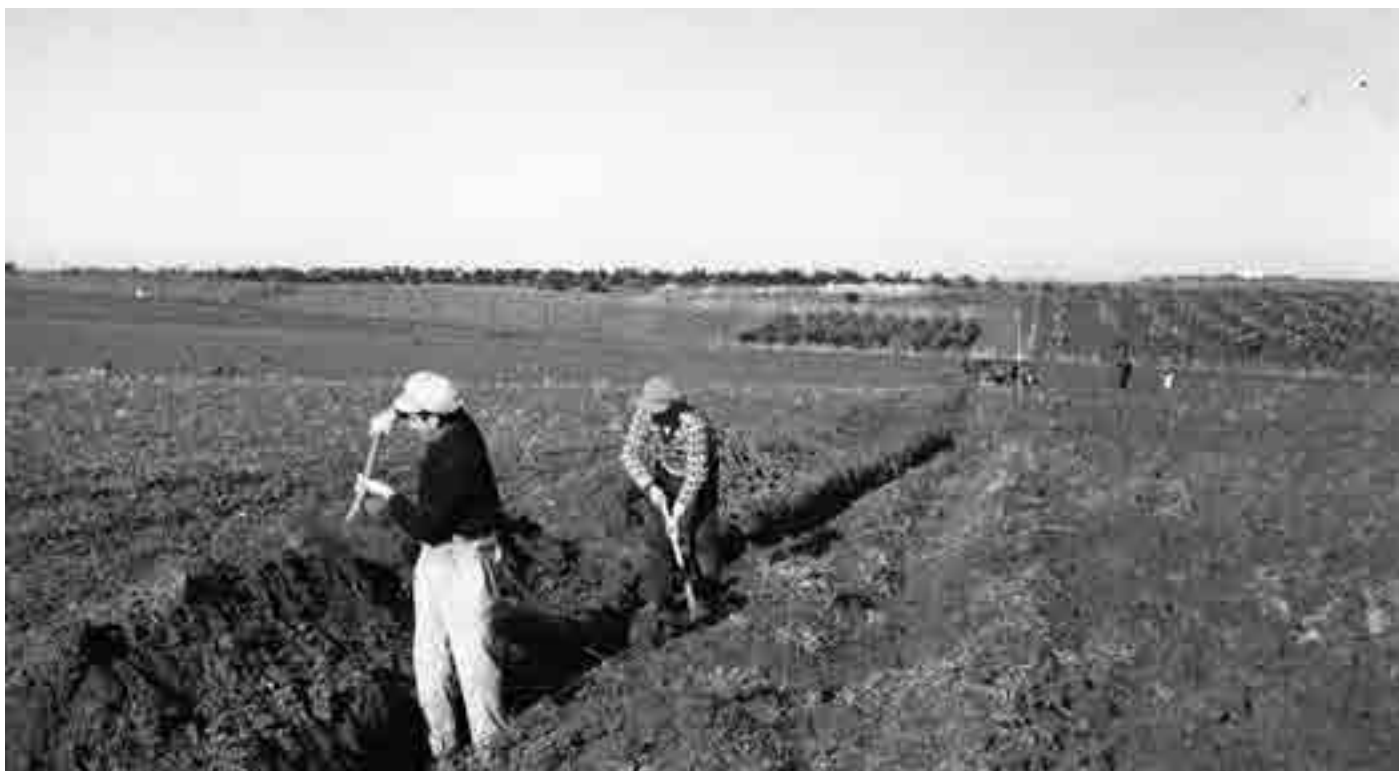
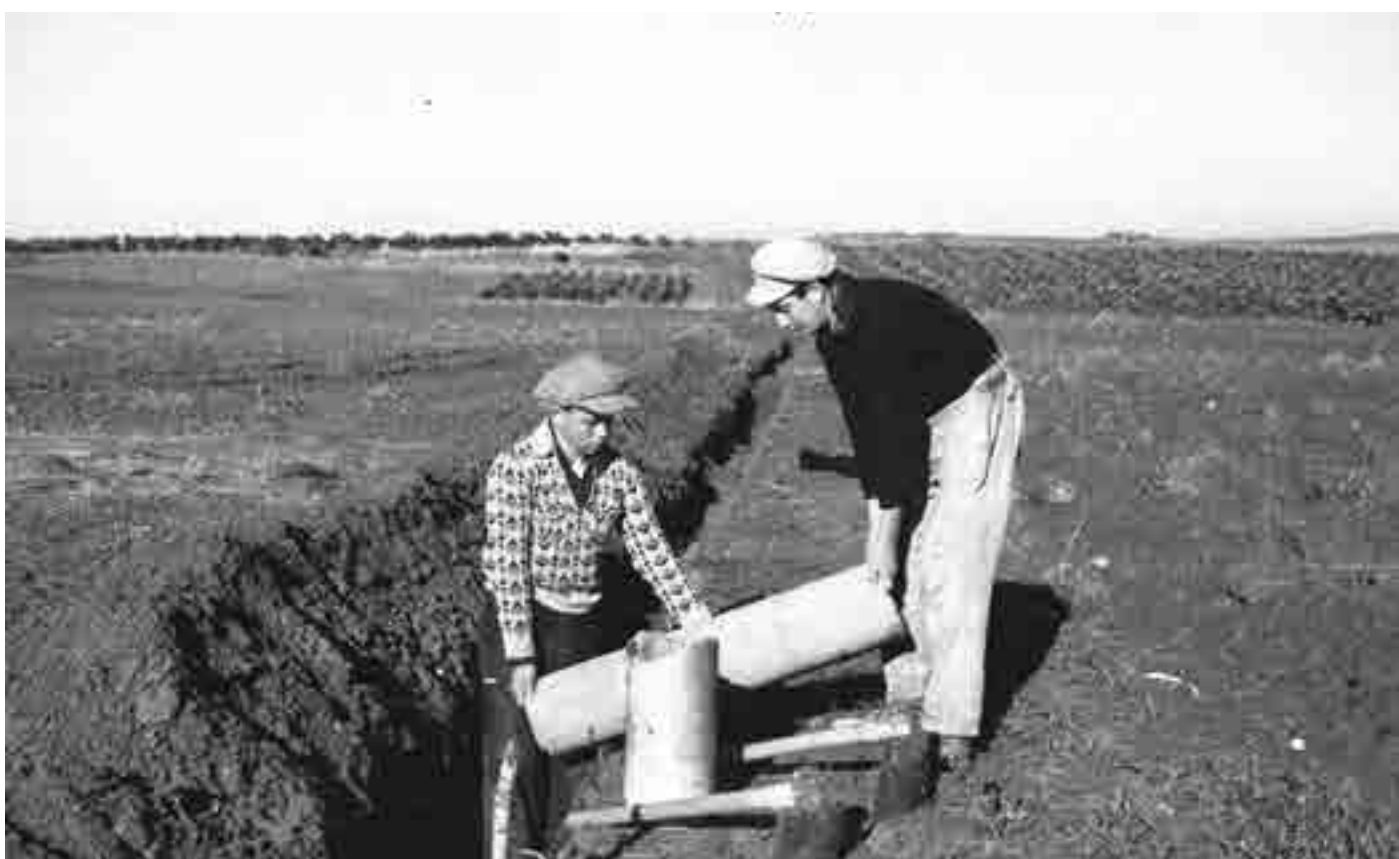
איור 4. הנחת צינורות הבטון שחיברו בין בריכות ההצפה העגולות. מאוספי ביתמונה. צילום: אריה פק, קיבוץ נען

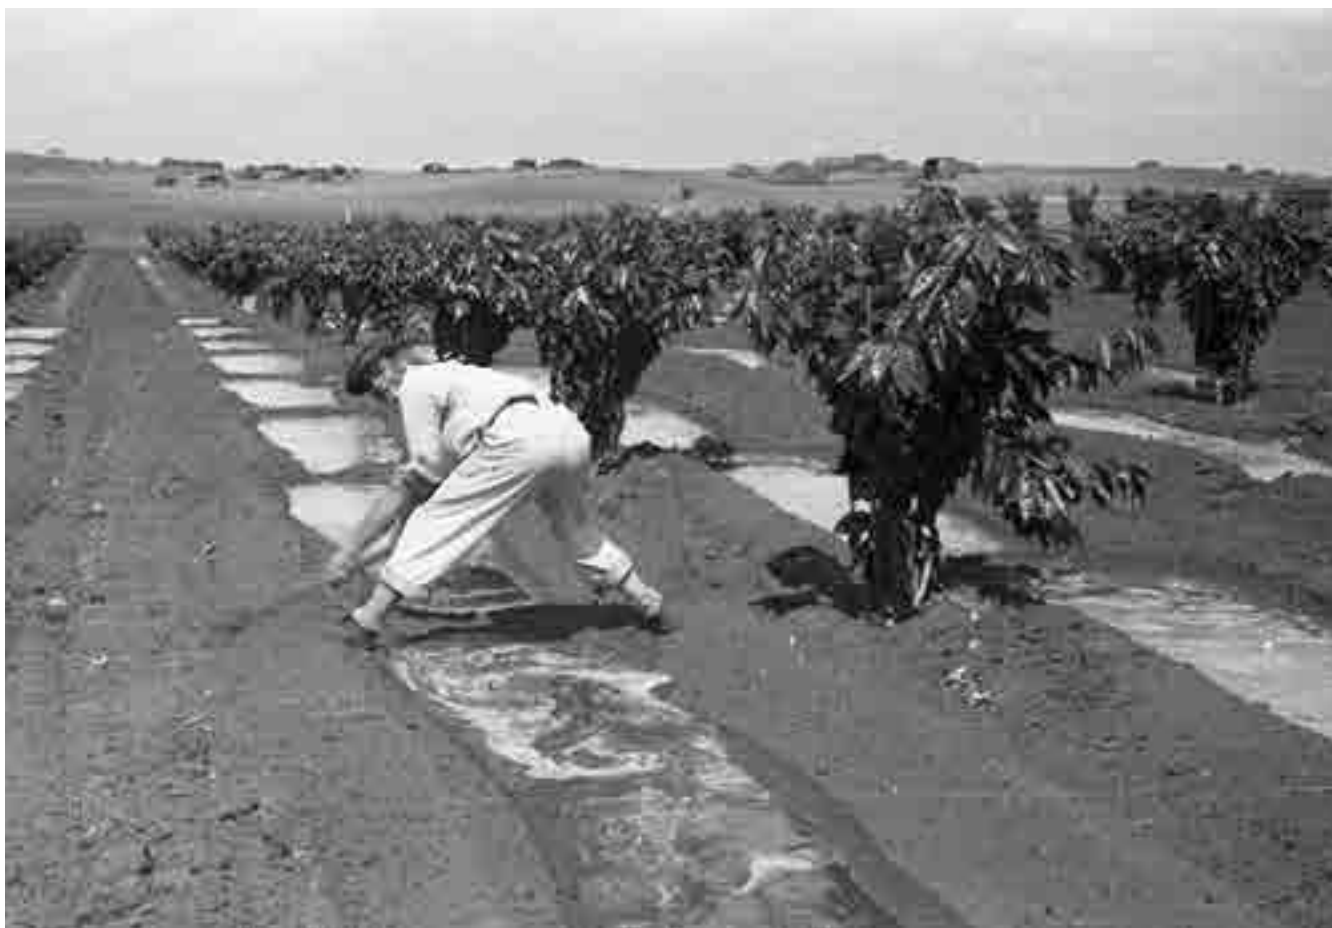
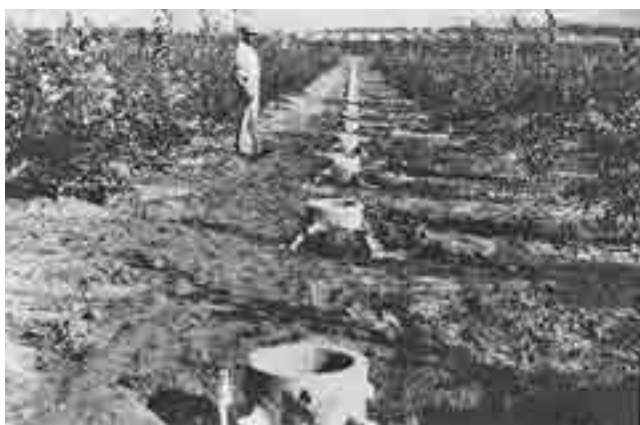
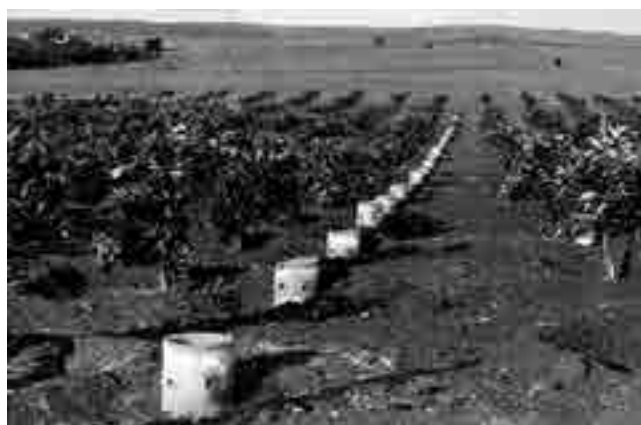
איור 5. בריכות ההצפה העגולות בפרדסים במישור החוף. למעלה ולמטה מימין: מאוספי ביתמונה. צילום: אריה פק, קיבוץ נען. למטה משמאל: באדיבות ארכיון כפר ויתקין וגדעון חרובי

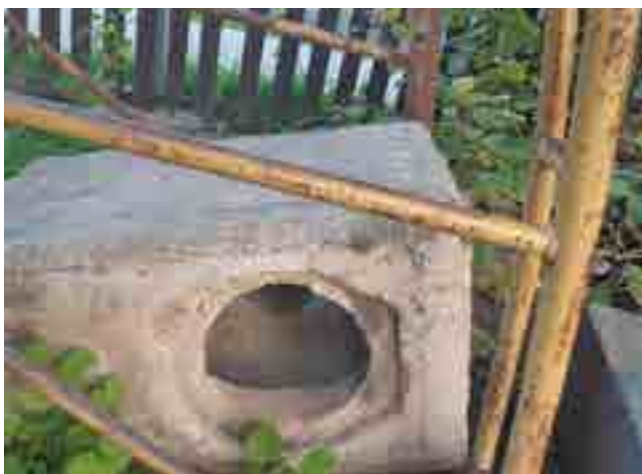
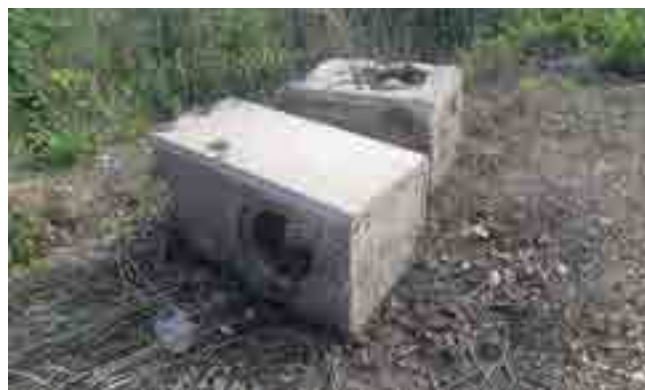
איורים 6א, 6ב, 6ג. בריכות בטון בשימוש משני, לאחר שהוצאו מקרקע המטע. צילום: דרור סגל

שלחין עונתיים או לשכונות מגורים. המתקנים הוצאו מאתרם בקרקע והושלכו בשולי החלקות. רבים מהם הוצבו ביישובים, כדי להגן על בריזים ומדשאות מפני כניסת כלי רכב. כך נעלם כל זכר להצבתם ולשימושם המקורי, החשוב והייחודי. מרבית החולפים ליד אותם מתקני בטון לא שמים לב אליהם כלל, וגם לו היו נשאלים, לא היו יודעים מה פשרם ולמה שימשו (איורים 6, 7).

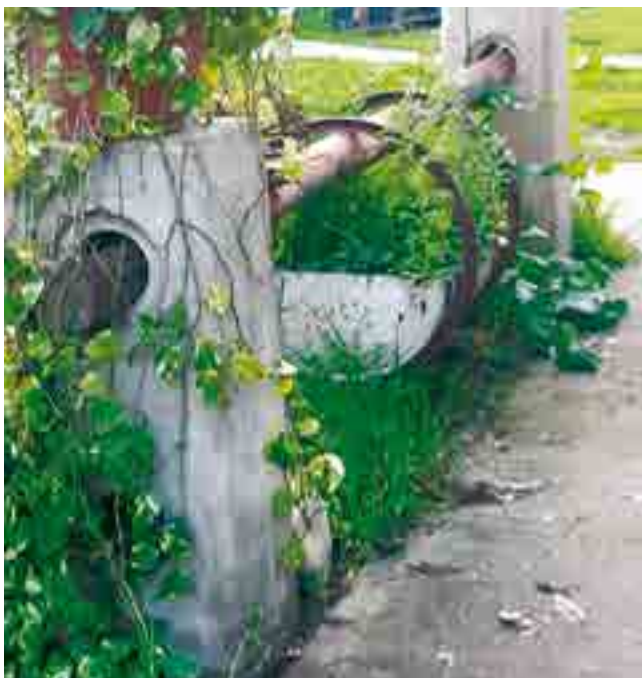
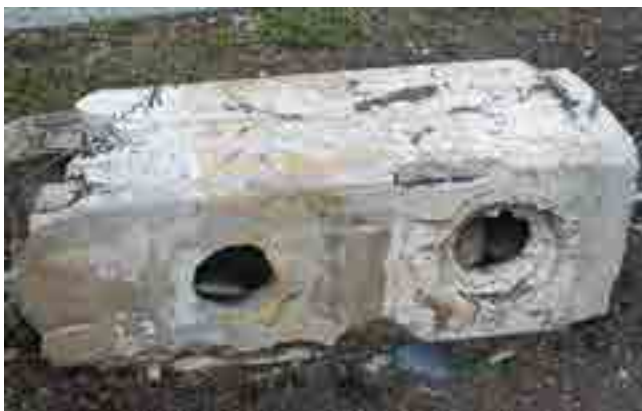
איור 7. בריכת בטון שבורה שהושלכה ביישוב. זהו טיפוס צר יותר, דומה לזה שבאיור 6ג, ששימש אולי בכרם שבו שלוחות צרות וקצרות יותר. צילום: דרור סגל

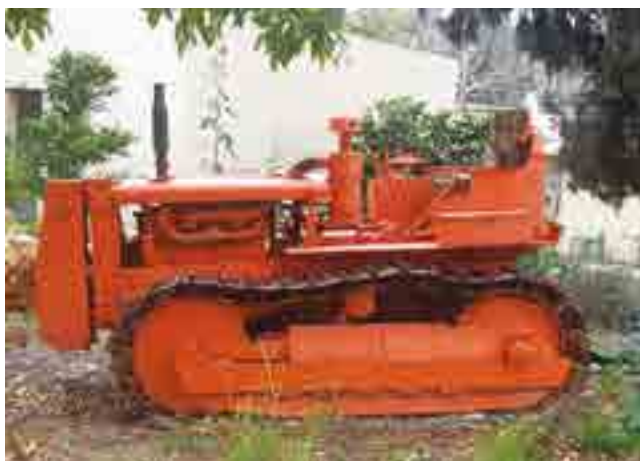
איור 9. טרקטור זחל מסוג פיאת. תצוגה בניר דוד. צילום: דרור סגל

הספציפי. לאחר המדידות הוכן השטח באמצעות כלים מכניים ומגרדים שנגרו על ידי טרקטור זחל (איורים 8, 9, 10). לא הצלחנו לאתר בית חרושת שייצר את התיבות בליין מקצועי אחד ובמרוכז. מרבית המפעלים כבר אינם פועלים, והארכיונים שלהם דלים או שאינם קיימים כלל.

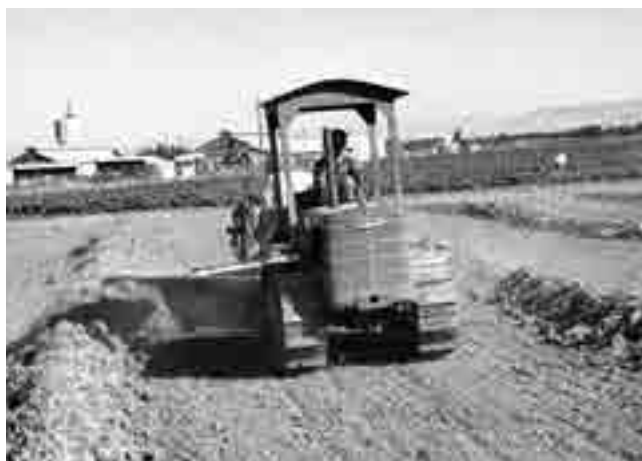
איור 8. טרקטור גורר ארגז המיישר ומייצב ערוגות להשקיה בהצפה (קיבוץ סער). מאוספי ביתמונה. צילום: אליהו כהן

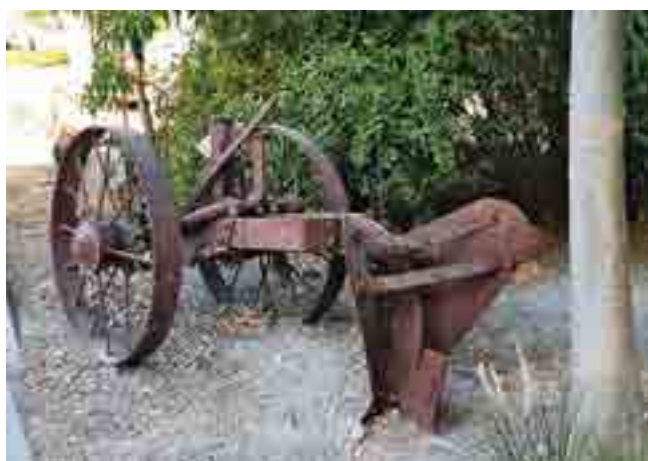
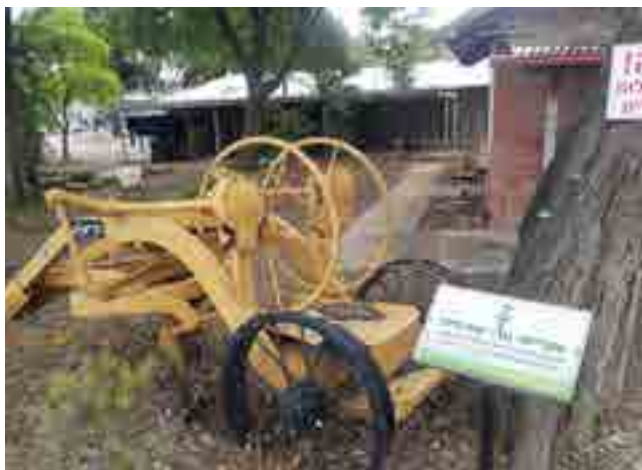
איורים 10א, 10ב. כלים נגררים ששימשו להכנת תלמים ושלוחות. כיום בתצוגה בקיבוץ ניר דוד. הכלים שוחזרו ונצבעו על ידי ירון גולן. צילום: דרור סגל
